建设项目竣工环境保护验收调查报告

项目名称：国道 215 线察尔汗至格尔木段公路路面改造工程

建设单位：青海省公路建设管理局

编制单位：中海环境科技（上海）股份有限公司

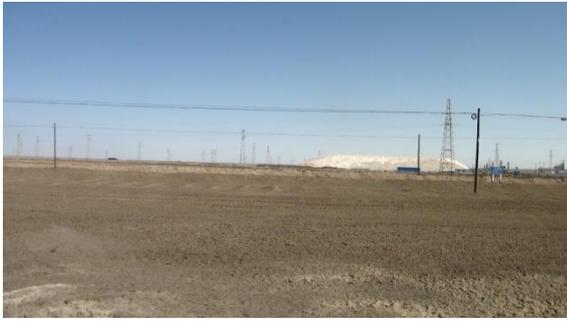
路段	植被概况	现场照片
K0+000~K15+500 路段	工程沿线为盐壳区，基本无植被分布。

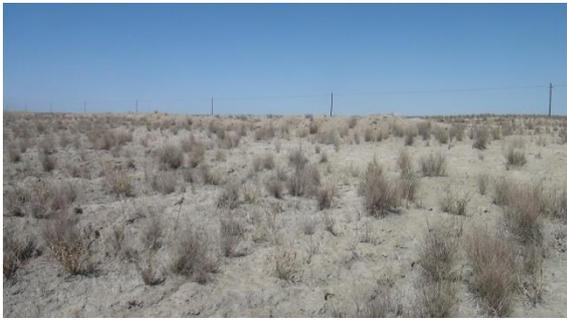
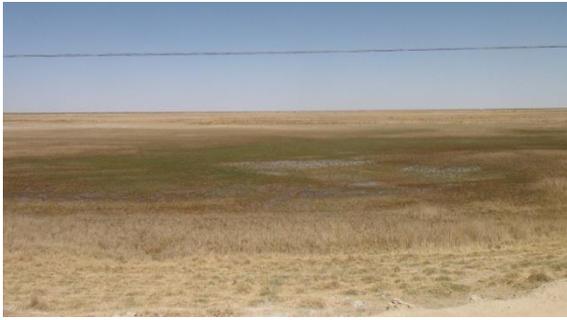
K15+500~K31+500 路段	公路两侧主要分布大叶白麻-芦苇灌丛草地，主要建群种为大叶白麻、芦苇，零星分布有怪柳等灌丛。沿线河流河滩内主要为芦苇草甸。

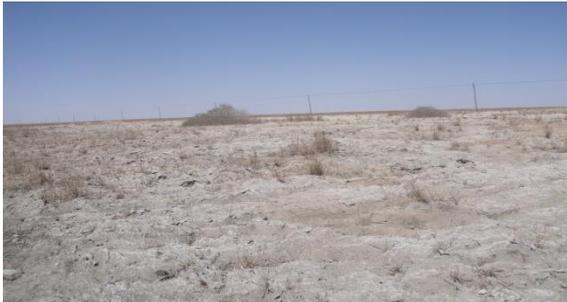
<p>K31+500~K42+000 路段</p>	<p>公路左侧主要为耕地，右侧主要为柽柳、水柏枝等稀疏灌丛草地，主要建群种为柽柳、水柏枝、大叶白麻、芦苇等。</p>

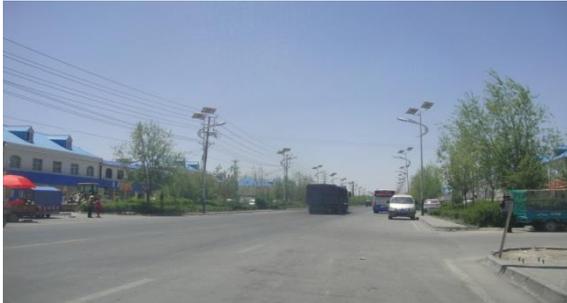
<p>K42+000~K50+310 路段</p>	<p>公路两侧主要为城镇建成区。</p>

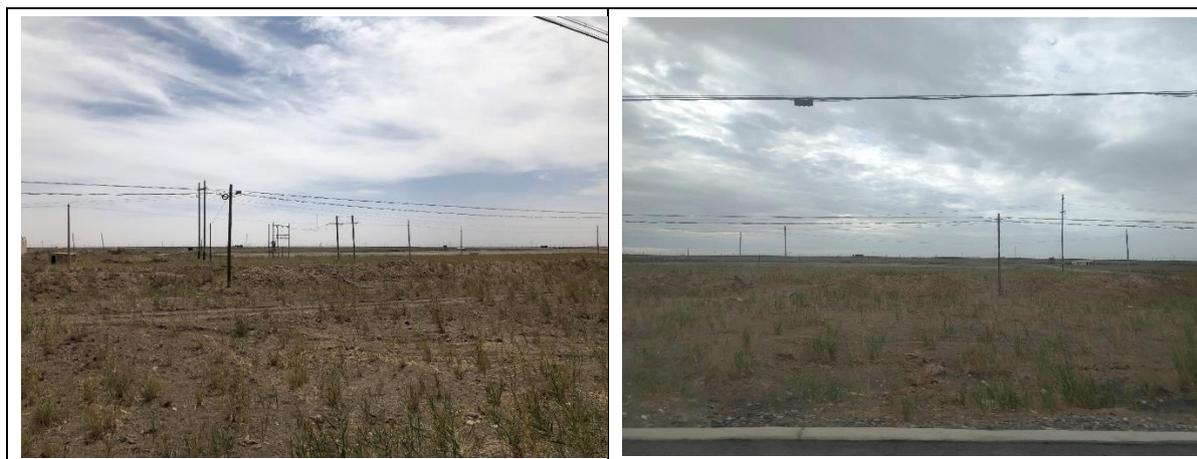
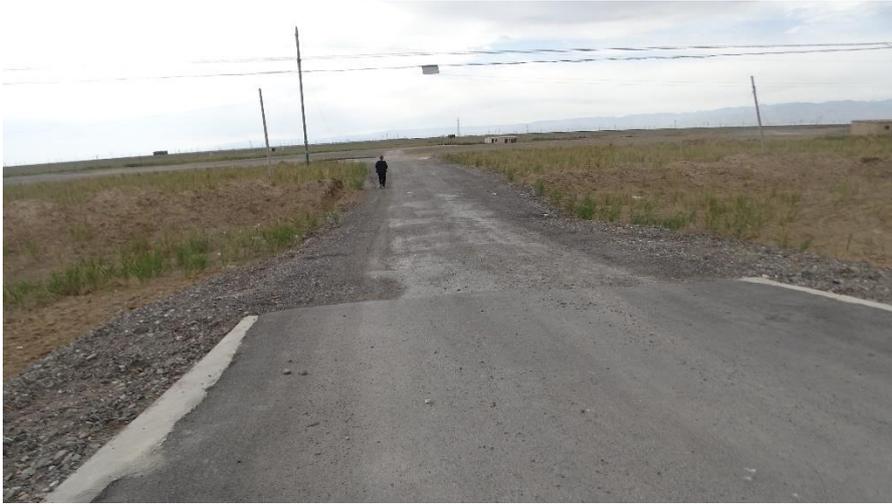
拌合站恢复情况

序号	桩号	位置	大临工程名称	占地量 (hm ²)	恢复情况
1	K22+200	路左 70m	拌合站	2	已恢复为原地类

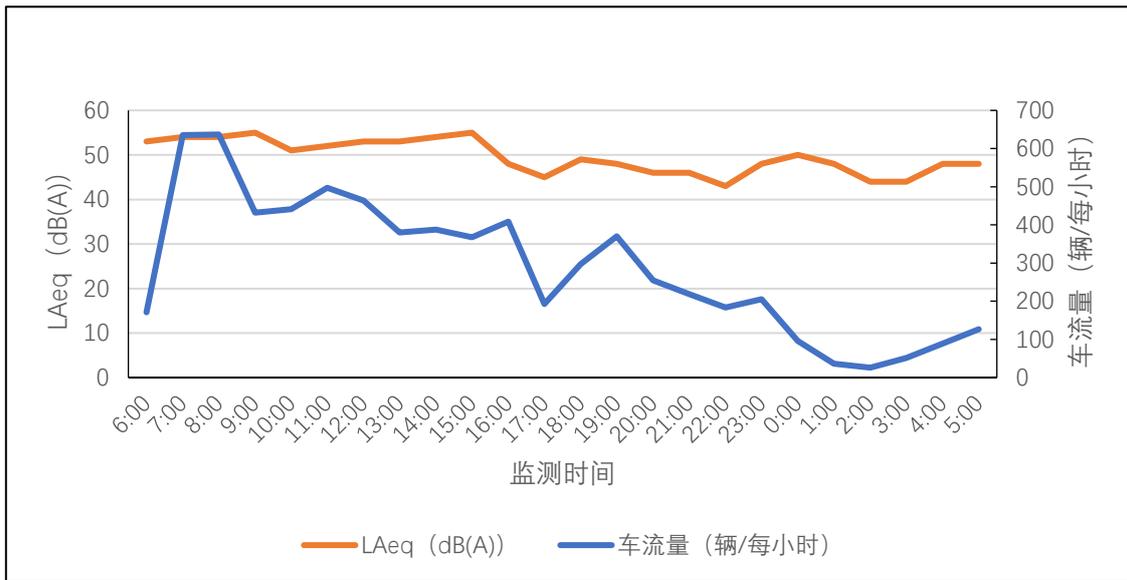
图 6.3-1 新华村 24 小时噪声值及车流变化图

13.		18:00	37	9	251	297	380	49	达标
14.		19:00	45	24	301	370	484	48	达标
15.		20:00	38	16	201	255	347	46	达标
16.		21:00	29	14	176	219	291	46	达标
17.		22:00	17	18	149	184	236	43	达标
18.		23:00	27	25	153	205	284	48	达标
19.	6月 20日	00:00	15	12	69	96	138	50	达标
20.		01:00	16	9	11	36	77	48	达标
21.		02:00	18	4	4	26	66	44	达标
22.		03:00	8	14	29	51	81	44	达标
23.		04:00	18	17	54	89	142	48	达标
24.		05:00	25	9	93	127	186	48	达标
全天车流量			596	542	5832	6970	8704	/	
昼间车流量			1659	434	5270	6156	7494	/	
夜间车流量			428	108	562	814	1210	/	
昼间 Ld=52dB(A)			昼间平均车流量为：468pcu/小时						
夜间 Ln=48dB(A)			夜间平均车流量为：151pcu/小时

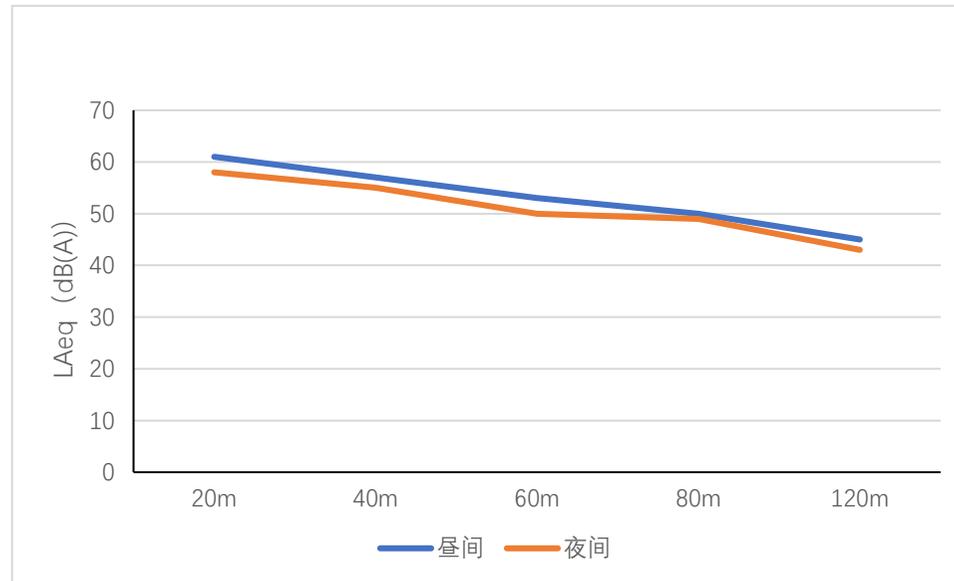
图 6.3-2 断面昼夜噪声衰减图

桩号	监测时段	车流量 (辆/20min)					L _{Aeq} (dB(A))				
		大车	中车	小车	总量	PCU	1#	2#	3#	4#	5#
							(20m)	(40m)	(60m)	(80m)	(120m)
K26+600 路右	昼间	49	10	24	83	191	61	57	53	50	45
	夜间	49	10	28	87	195	58	55	50	49	43

K26+600 断面监测衰减图

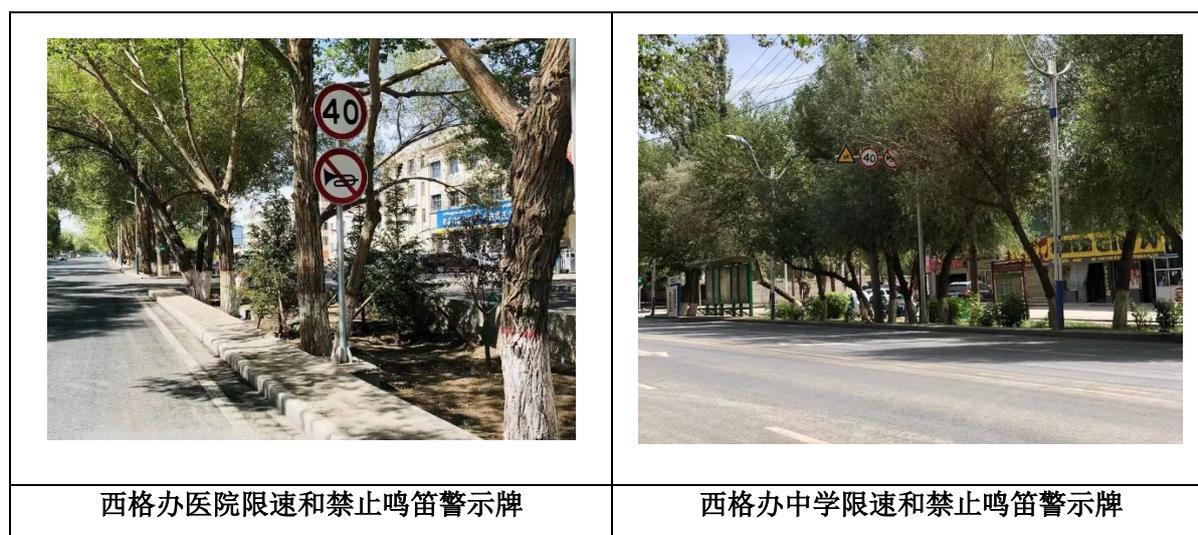
图 6.5-1 西格办医院、西格办小学和西格办中学路段限速和禁止鸣笛警示牌

②本项目在西格办医院、西格办小学和西格办中学路段两端设置限速和禁止鸣笛警示牌，如图 6.5-1。

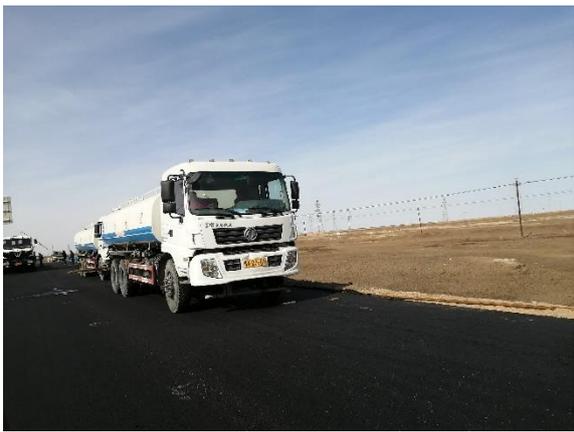
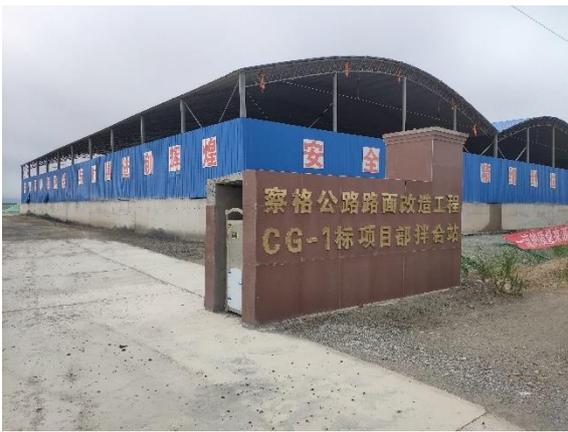
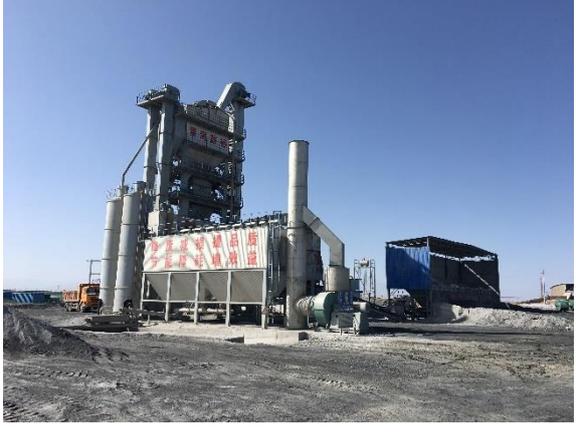
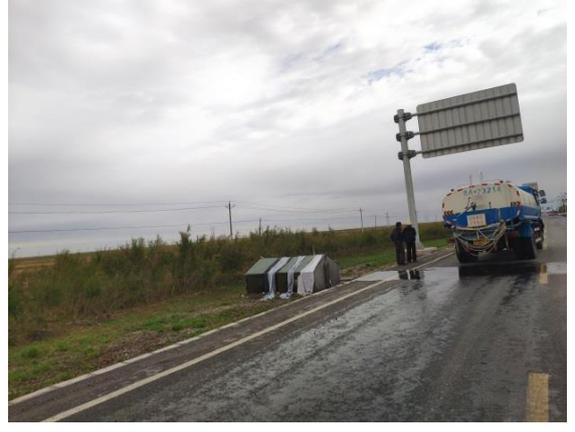
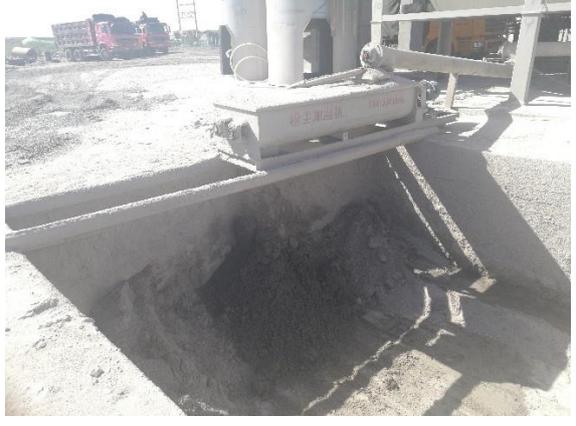
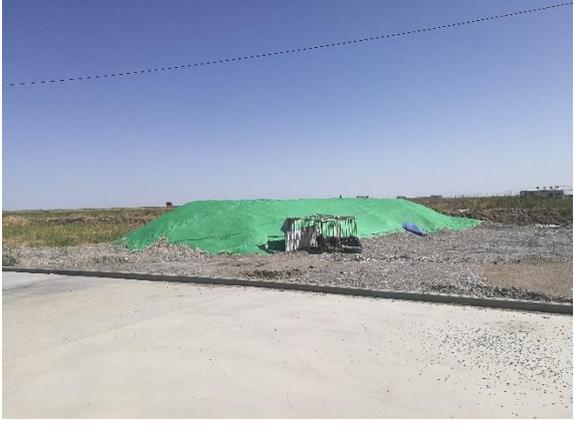
- (1) 场地道路定时洒水；
- (2) 运输车辆采用篷布遮盖；
- (3) 水泥粉末状材料采用袋装；
- (4) 施工现场定期洒水抑尘；
- (5) 及时清理废渣料，不能及时清理的，采取遮盖措施；

(6) 路面铺设采取全密闭沥青摊铺车进行作业，在沥青的熔化过程中，控制熔化温度，以免差生过多的有害气体。沥青摊铺作业机械有良好的密封性和除尘装置，对沥青摊铺、拌合站的操作人员实行卫生防护，为其配备口罩、风镜等，加强劳动保护，使其身体伤害减至最小程度。

<p>道路洒水</p>	<p>半封闭料仓</p>

<p style="text-align: center;">拌合设备</p>	<p style="text-align: center;">道路洒水抑尘</p>

<p style="text-align: center;">察格拌合站粉尘加湿器</p>	<p style="text-align: center;">物料苫盖</p>

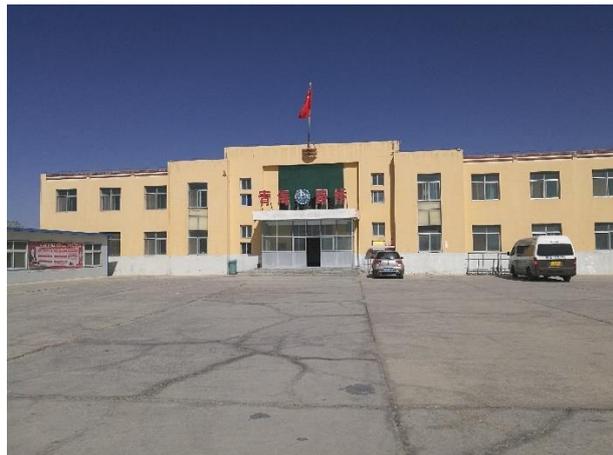
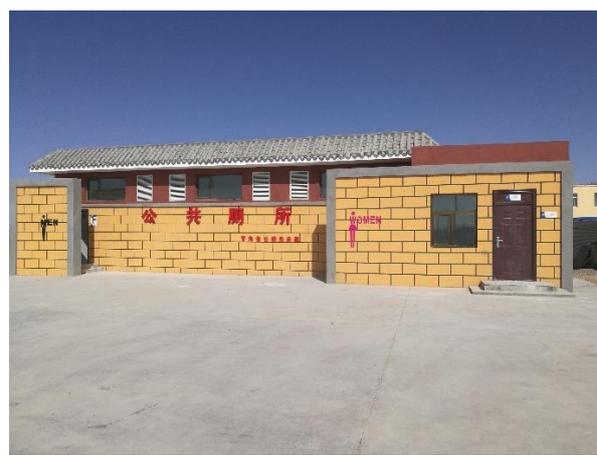
施工营地租用现有房屋，使用其现有的污水处理设施。生活污水未排入格尔木东河等沿线河流水体。施工场地设置旱厕。旱厕采取防渗措施。

<p>项目部</p>	<p>项目部旱厕</p>

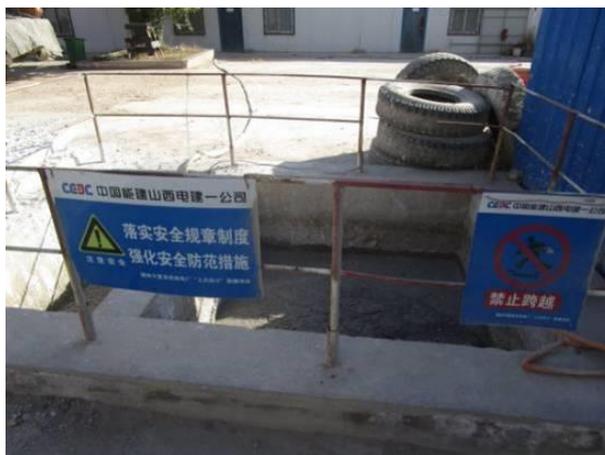
图 8.2-1 生产废水沉淀池

②施工泥浆废水处理：施工场地设防渗沉淀池和防渗蒸发池，经沉淀池处理后在蒸发池储存蒸发，底部残渣与钻渣用于老盐田路段两侧护坡道填筑，施工结束后将沉淀池和蒸发池清理掩埋平整。

③残油、废油及洗涤油污水处理：施工场地设置隔油池，及时收集所有含油污水，隔油处理后再进入蒸发池自然蒸发。

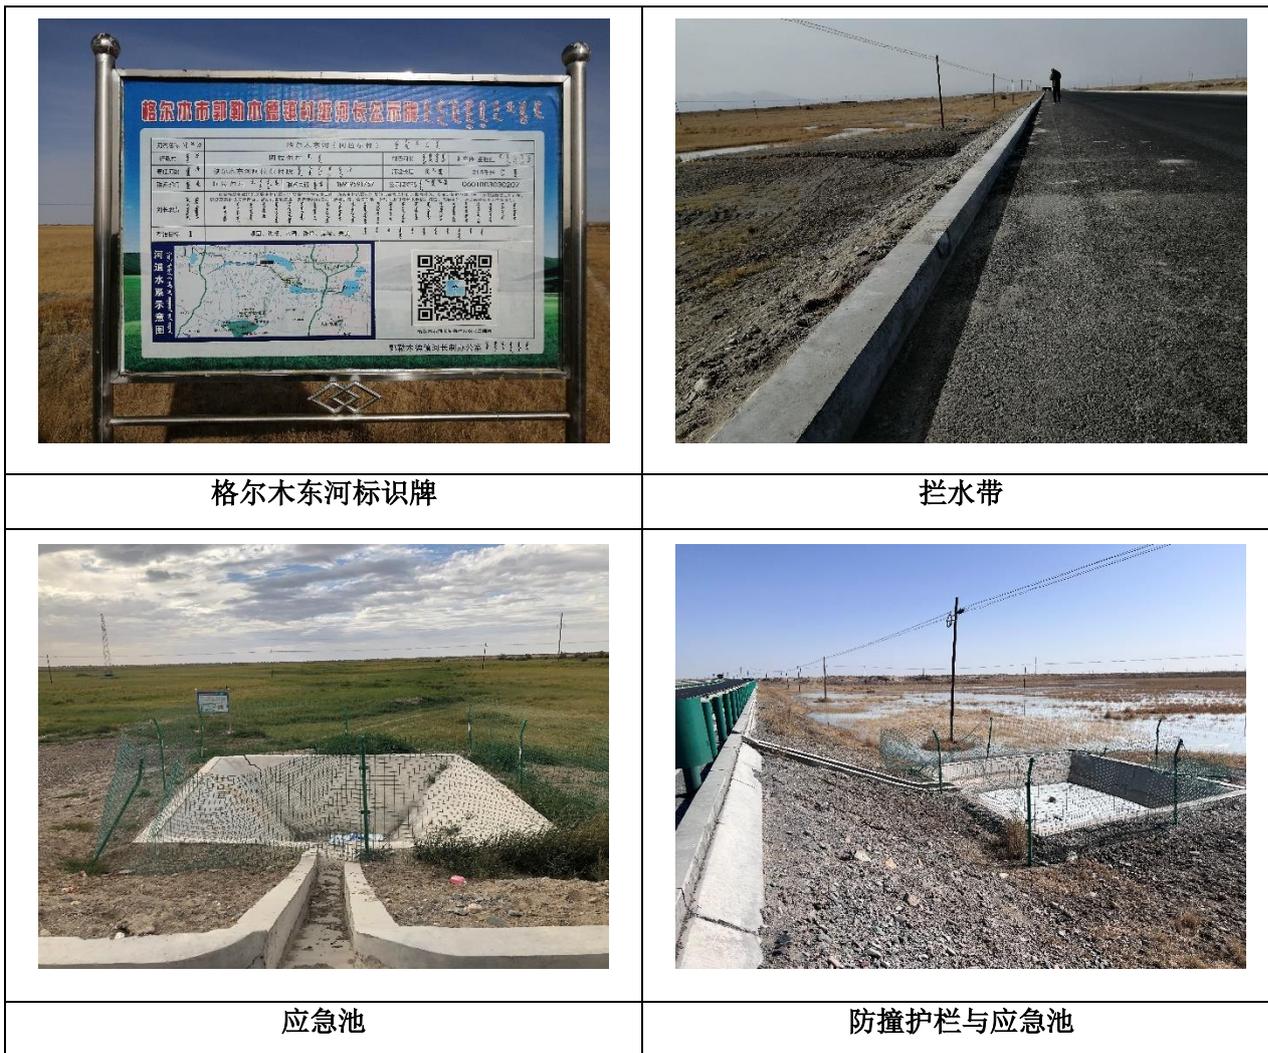
对跨越格尔木东河的 1 座涵洞两侧均设置应急池与拦水带，将路面径流导入涵洞两端容积为 50m³ 的应急池，以防车辆发生事故污染格尔木东河，同时对应急池处采取强化加固防撞护栏和防侧翻措施。

经调查，工程路基、路面排水体系完整。对经过格尔木东河路段的涵洞设置了 2 处容积为 50m³ 的应急池，同时采取强化加固防撞护栏和防侧翻措施。路面排水及车辆事故对沿线水环境基本无影响。

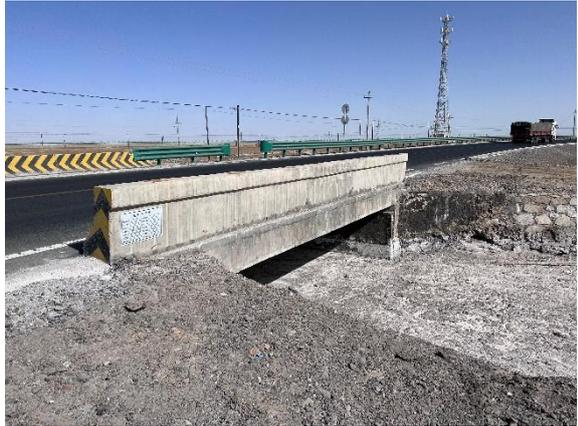
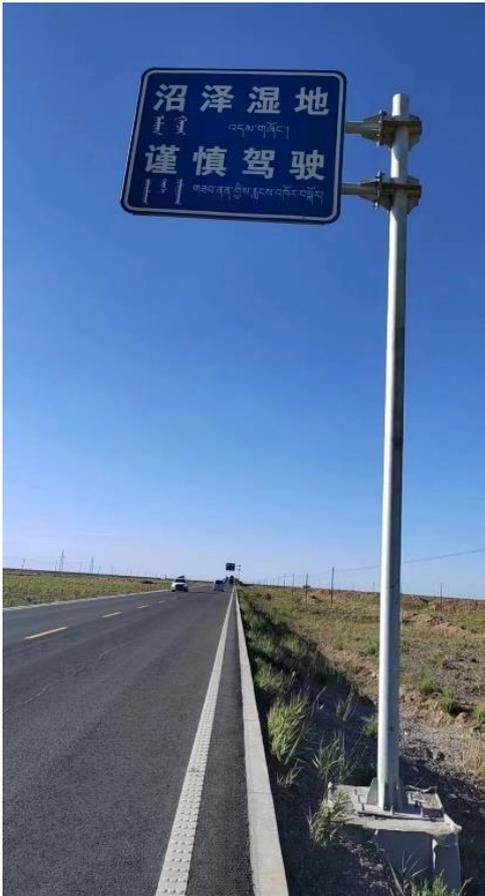
环评要求	实施情况
建设单位应与设计单位做好沟通，对跨越格尔木东河K26+830处的涵洞适当抬高桥面，略高于两侧路基，并采取强化加固防撞护栏和防侧翻措施。	①在跨越格尔木东河处涵洞，抬高涵洞高程，在涵洞附近增设应急池，并在应急池处设置防撞护栏和防侧翻措施。在跨越格尔木东河支流的两处桥梁设置防撞护栏。
工程 K22+000~K29+000 路段两侧分布有沼泽湿地，建议在 K22+000~K29+000 路段两端设置警示标志，提醒司机沼泽湿地路段应谨慎驾驶，并标明事故报警电话。	①在 K22+000~K29+000 路段两侧设置沼泽湿地减速慢行标志。
建议本工程在国道215线涩北至察尔汗段公路的加尔苏养护工区内设置环境风险应急物资储备库，储存充分的沙袋、吸油毡等应急物资，并加强与察格高速的环境风险应急联动机制。	已在加尔苏养护工区内设置沙袋、吸油毡等应急物资。

<p>K8+450 桥梁防撞护栏</p>	<p>K22+000~K29+000 路段警示标志</p>

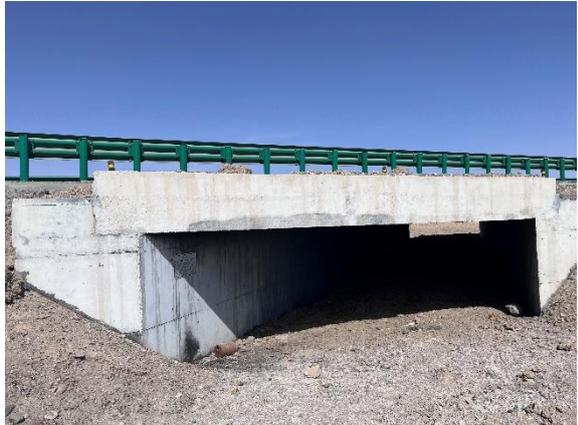
<p>K15+270 桥梁防撞护栏</p>

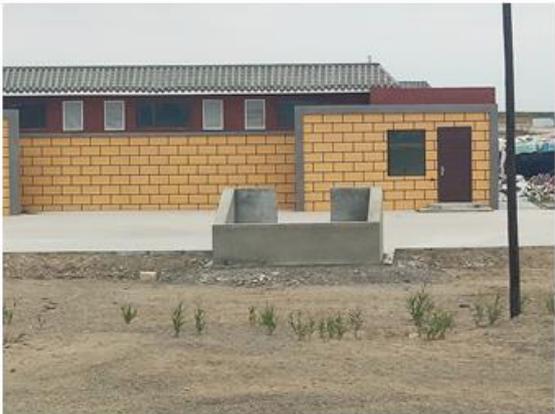
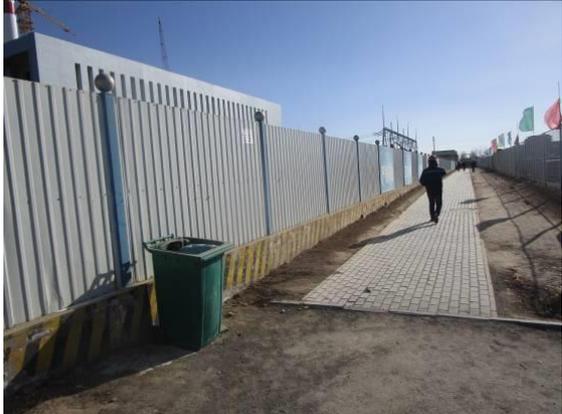
在施工营地采取对生活垃圾的分类处理，生活垃圾经收集后，及时清理至附近垃圾中转站，由环卫部门运输到指定地点填埋。

<p style="text-align: center;">项目部垃圾池</p>	<p style="text-align: center;">生活区垃圾桶</p>

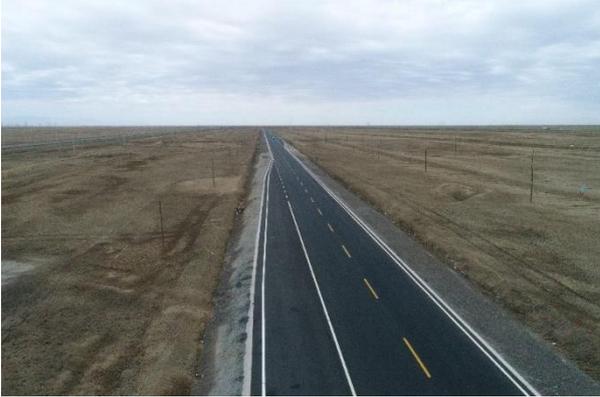
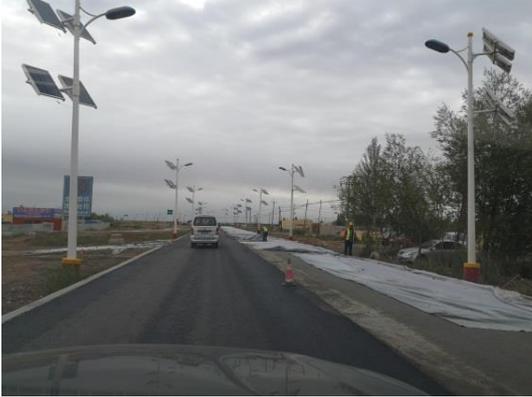
工程建成后，将规范公路标志标线和警示灯等，采用警示、诱导、提高通视距离等措施，降低交通事故概率，有效改善公路行车环境；对边沟加盖板或采用宽、浅土质边沟，对路基、路肩加宽等措施增加路侧净区，为驾驶人提供容错空间，减轻事故损失。在路侧设置必要的满足防护等级要求的防撞护栏。对防撞护栏的端头进行特殊设计，降低防护设施对车辆和人员的伤害程度。

<p>路基、路肩加宽</p>	<p>道路半幅施工</p>
